**惠阳平潭惠州市贝斯特膜业有限公司
“1·12”一般亡人事故调查报告**

惠阳平潭惠州市贝斯特膜业有限公司
“1·12”一般亡人事故调查组
2025 年 3 月 13 日

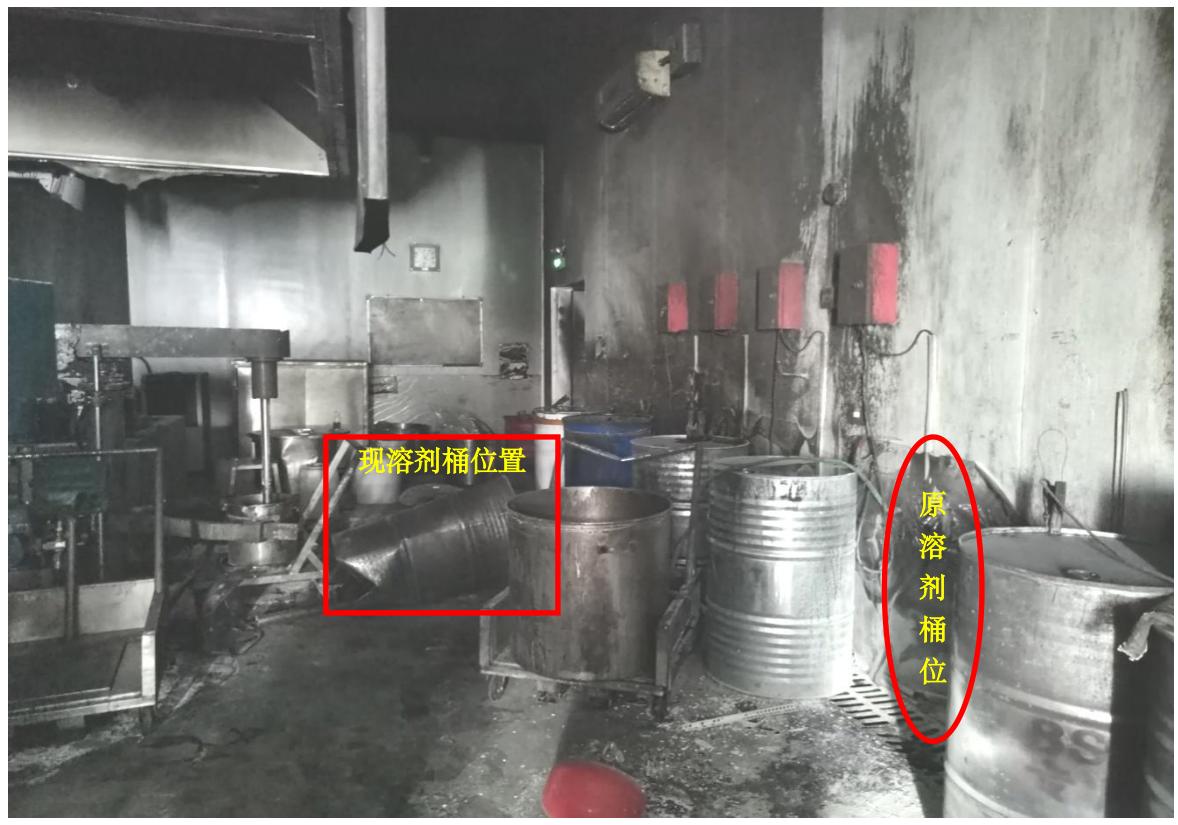
1. 调配房内侧配料间内，原供泵料的乙酸乙酯桶倾翻移位倒地，3#搅拌机顶部屋面吊顶脱落并悬挂半空，屋顶一个干粉灭火球炸裂落地，屋顶及西面墙体漆黑，西墙原有敷设的不锈钢墙体局部破损，其中1处挂墙设置的静电接地报警装置掉落，手推车扶手变形折弯，地面洒满疑似喷洒的干粉及消防水，现场存在明显的过火及灭火痕迹。综上所述，结合事故现场监控视频，事发时有发生火灾、爆炸。

1.调配房内侧配料间事故现场图片

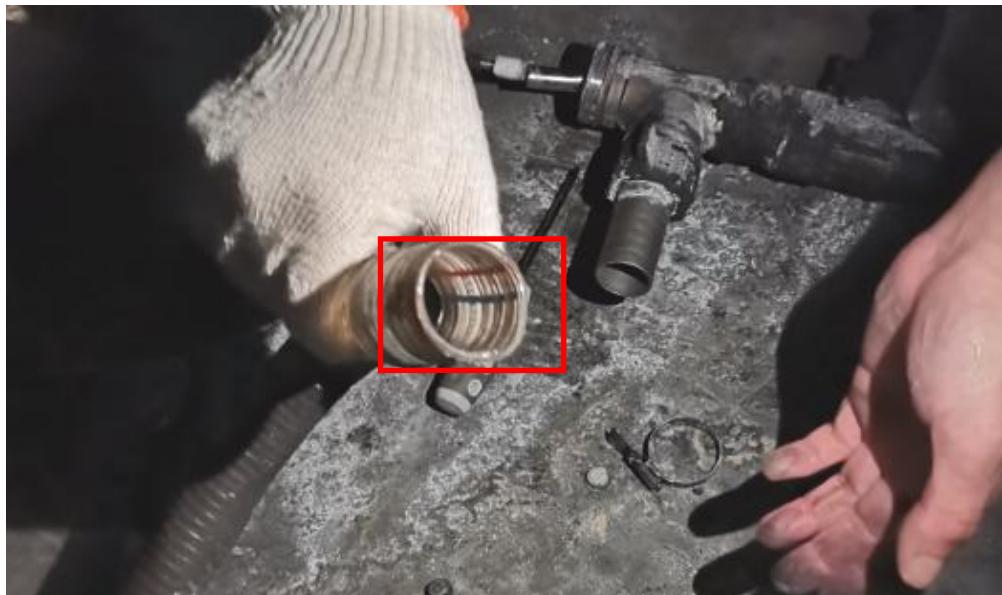
2. 经查看气动泵，事故现场使用的气动泵出料软管内部导静电金属丝未与气泵端紧密连接。

[7] 卢某新操作时，左手持出料管口未放在桶底部，软管内导静电金属丝靠气泵端未与气泵紧密连接、靠出口端未与溶剂接触。

2. 配料间与气动泵连接的放料金属软管金属丝未与金属管连接

贝斯特公司要认真吸取事故教训，举一反三，全面落实企业安全生产主体责任，全面辨识生产工艺、作业环境、人员行为和管理体系等方面存在的安全风险，及时整改存在的问题和隐患。一是要按照“四不放过”的原则，认真吸取这次事故的教训，加强对使用危险化学品的安全管理，加强对调配、涂布等工艺安全隐患的排查，加强对作业人员的安全教育培训，提高安全生产水平；二是针对静电导除装置、电气线路的安全隐患，要对厂房内所有静电导出措施进行一次大排查，对设施设备更新换代，严防类似事故再次发生；三是要重新制定调配、

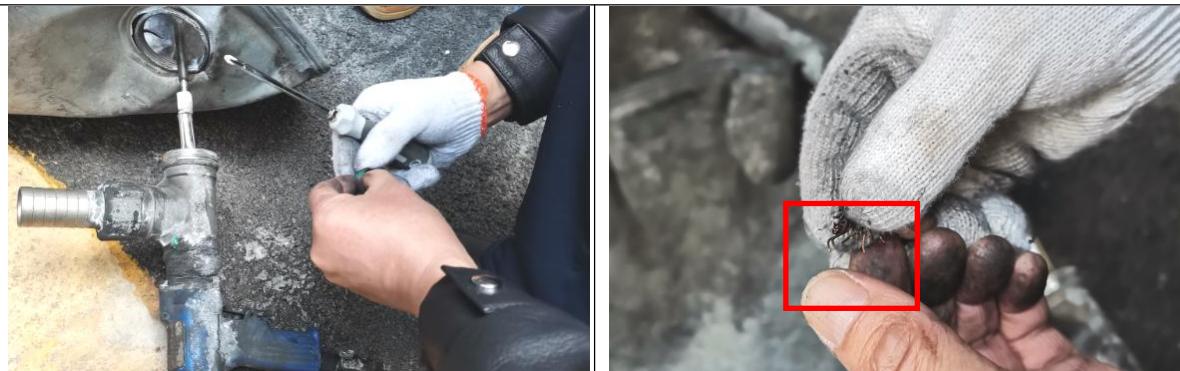
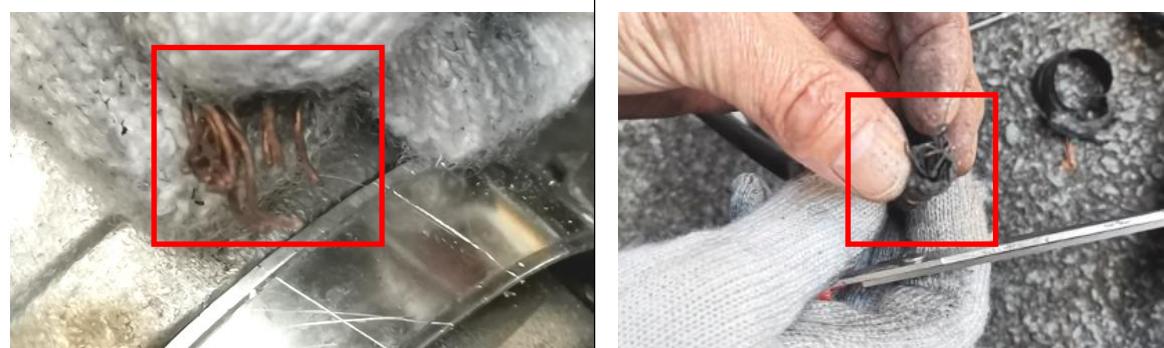
3.拆开事故现场使用的气动泵接地线与气泵端连接处,发现接头已断开。

3. 事故现场使用的气动泵接地线断裂

(3) 未落实生产安全事故隐患排查治理制度。未能及时发现并消除气动泵出料软管内部导静电金属丝未与气泵端紧密连接、气动泵接地线与气泵端连接处断开等事故隐患^[18]，气动泵静电接地措施失效未能保证作业安全。

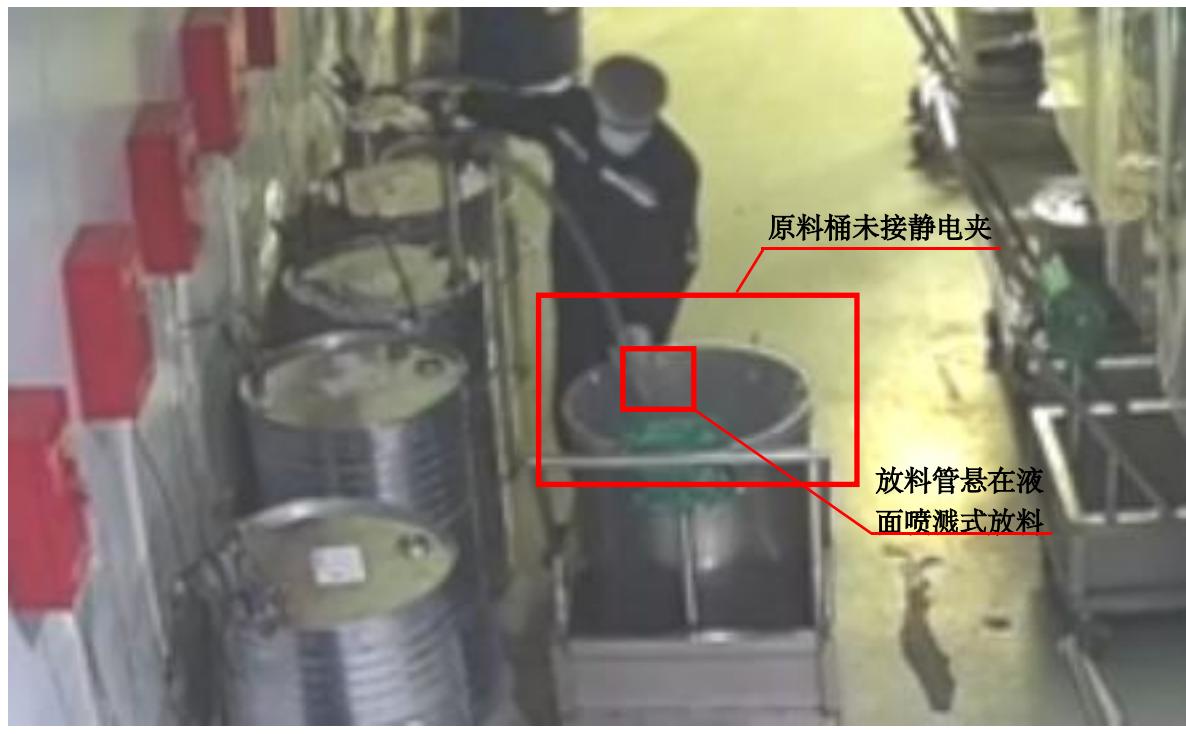
4.经查看现场视频监控设施,当事人分装溶剂过程原料桶未连接静电接地报警器,出料管未插入桶底或碰桶壁放料,属于喷溅式放料^[8]。

[8] 《防止静电事故通用导则》(GB12158-2006) 第6·3·2条: 在输送和灌装过程中,应防止液体的飞散喷溅,从底部或上部入罐的注油管末端应设计成不易使液体飞散的倒T形等形状或另加导流板;或在上部灌装时,使液体沿侧壁缓慢下流。6·3·3条: 对罐车等大型容器灌装烃类液体时,宜从底部进液,若不得已采用顶部进油时,则其注油管宜伸入罐内离罐底不大于200mm,在注油管未浸入液面前,其流速应限制在1m/s以内;《石油化工企业设计防火标准》(GB50160-2008,2018年版) 6·2·24条: 储罐的进料管应从罐体下部接入;若必须从上部接入,宜延伸至距罐底200mm处。

4.原料桶未接静电夹，放料管喷溅式放料

（1）违规作业。卢某新未按照《防止静电事故通用导则》（GB12158-2006）第6.3.10条^[13]以及贝斯特公司有关安全操作规程^[14]的规定作业，未将原料接料桶连接静电接地装置，导致泵料过程产生的静电无法导除、静电积聚，未做好安全防范措施。
