**惠阳平潭惠州市贝斯特膜业有限公司
“1·12”一般亡人事故调查报告**

惠阳平潭惠州市贝斯特膜业有限公司
“1·12”一般亡人事故调查组
2025 年 3 月 13 日

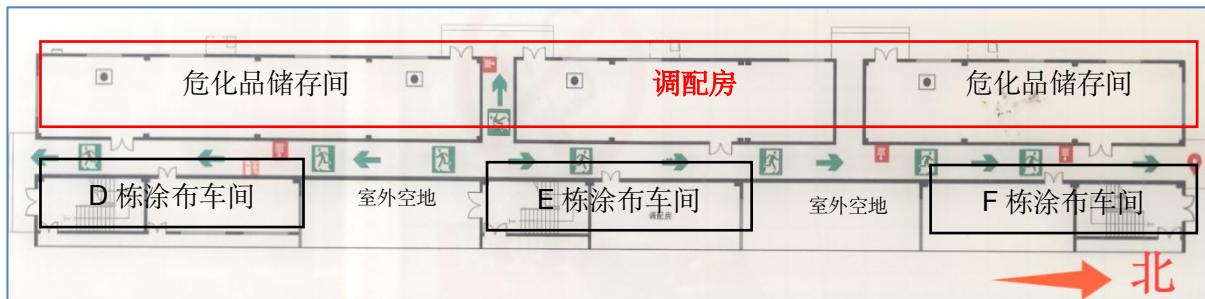
图 2 C 栋厂房的平面布置情况

事故发生地点位于 C 栋厂房 1 楼中部的调配房。

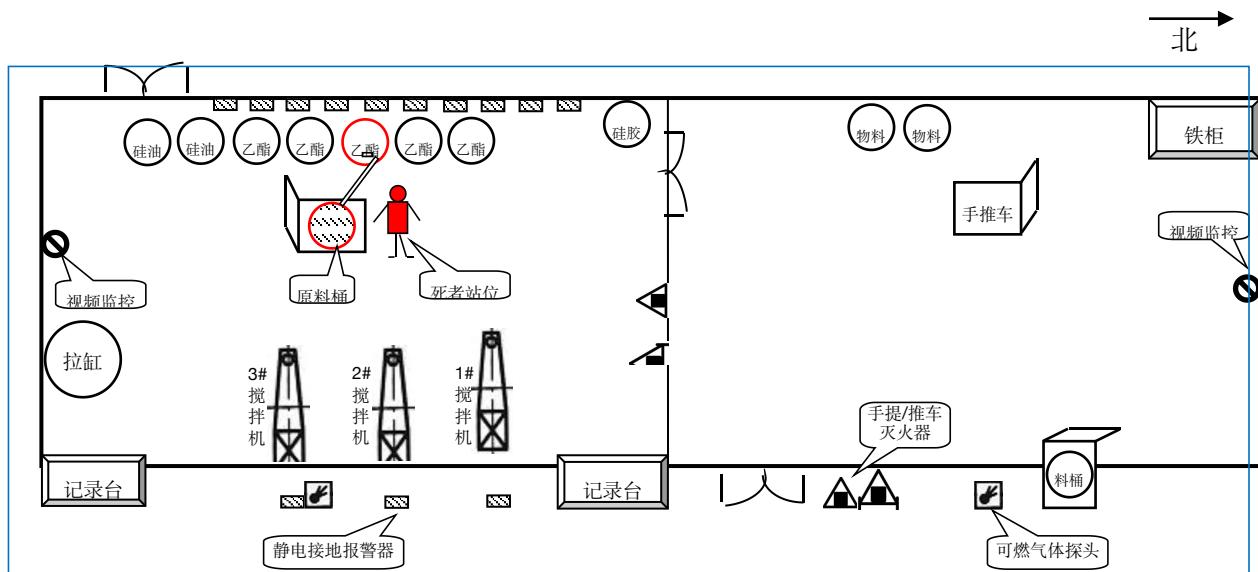
图 3 调配房内平面布置图

调配房位于 C 栋厂房的中部，内设外侧周转隔间、内侧配料间，中间设置互通防火门，其东面、西面南部各设一个直通室外的安全出口。室内设置手提式、推车式干粉灭火器及悬挂式干粉灭火球。内、外侧隔间均设置可燃气体探测器、视频监控探头。内侧配料间设置 3 台搅拌机、2 台气动泵及配套抽料装置、13 台静电接地报警装置，搅拌机上方设置通风系统；室内西面墙侧存放有 1 桶硅胶、5 桶乙酸乙酯、2 桶硅油（均为 200L 装）以及其他物料。
